TMPR3927 使用上の注意事項

対象製品群：
TMPR3927F、TMPR3927AF、TMPR3927BF、TMPR3927CF
関連ドキュメント：
TX39 ファミリー TMPR3927 データブック (2003 年) : Doc.No=BDJ0016B TX39/H2 コア アーキテクチャ(2000 年) : Doc.No=02444D12AB

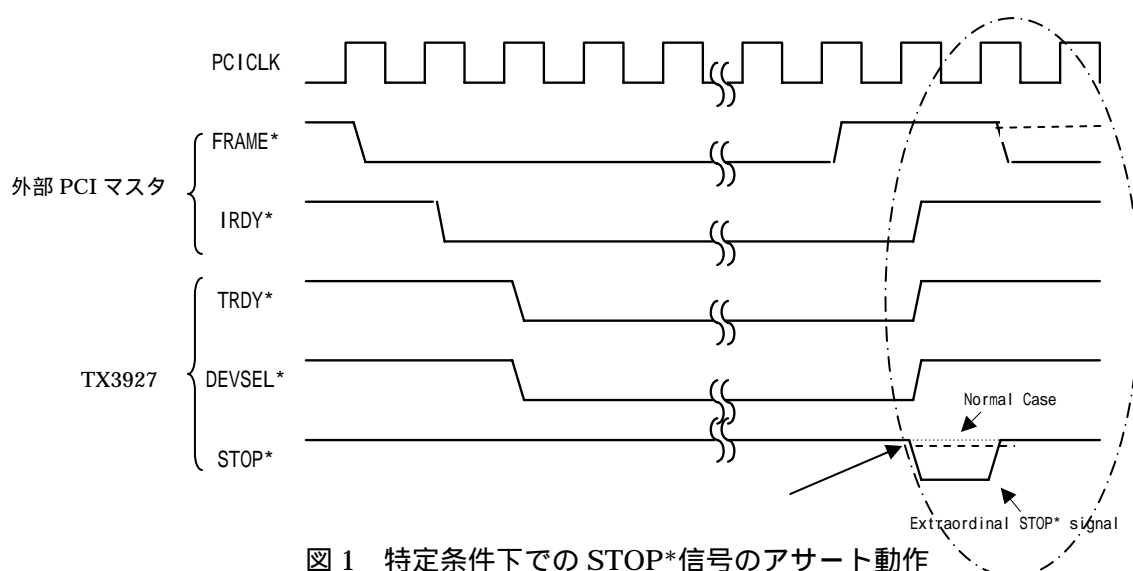
図1 特定条件下での STOP*信号のアサート動作

TX3927 のPCIコントローラが、特定の条件下で、PCIバスのアイドル期間中に不要なSTOP*信号をアサートすることがあります。

TX3927 のPCIコントローラをターゲットモードで使用し、外部PCIマスタがバーストアクセスを実行している際、バーストサイクル終了のタイミング（の部分）とTX3927 の特定の条件が重なった場合に、TX3927 のPCIコントローラが不要なSTOP*信号をアサートします。

特定の条件とは、以下の(1)～(3)の3通りの場合があります。

- a) PCI コントローラのターゲットコントロールレジスタ（アドレス 0xFFFFE_D090:TC）で 0FIFO 8 クロックルールイネーブル（ビット 3：0F8E）がディセーブルに設定されている。
- b) バーストサイクルがリードである。
- c) の直前にて 0FIFO が空になる。

PCI コントローラのターゲットコントロールレジスタ (TC) の 0F8E をイネーブルにし
てください。

- a) PCI コントローラのターゲットコントロールレジスタ (TC) の IF8E をイネーブル
にする。
- b) チップコンフィグレーションレジスタ (CCFG) の PSNP をイネーブルにする。ただ
し、この設定により、データキャッシュをライトバックモードで使用する事が
出来なくなりますのでご注意ください。

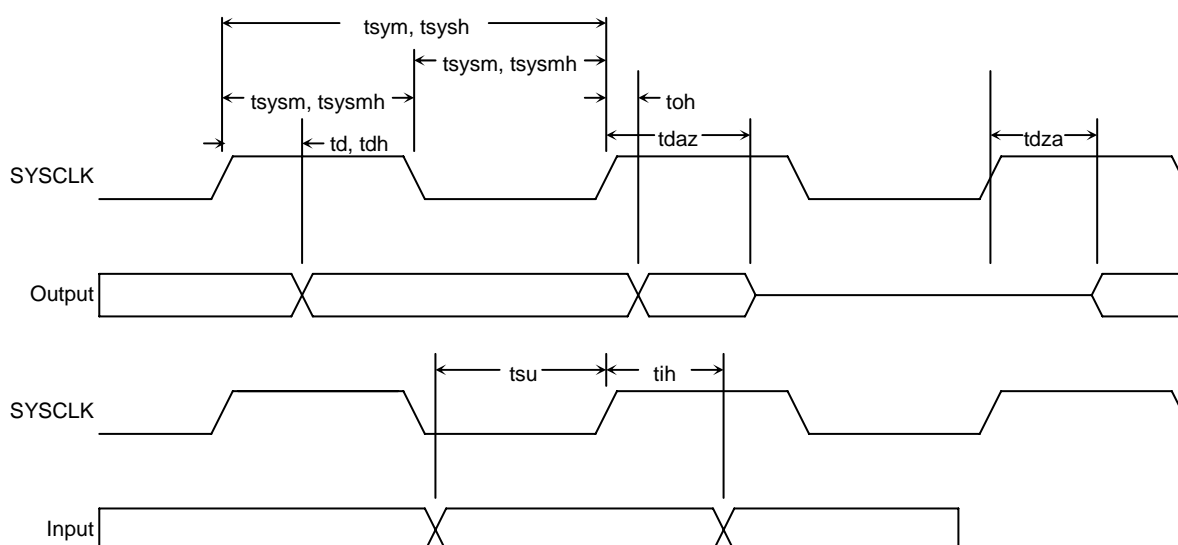
【タイミング図 (SDRAMC, ROMC インタフェース端子)】

TX3927 の外部バスコントローラにおいて、ハーフスピードモードに設定されたチャンネルのアドレスに対してアクセスするとき、ADDR 信号、ACE*信号、CE*信号、OE*信号及び BE *信号のアサートタイミングがハーフスピード基準クロックで半クロック分遅くなる場合があります。このときデアサートのタイミングは通常と同じとなるため、ハーフスピード基準クロックで半クロック分だけアサート期間が短くなります。

この結果、TX3927 の回路設計上、ADDR 信号、*ACE*信号、CE*信号、OE*信号、及び BE*信号のアサートがハーフスピード基準クロックで半クロック分遅くなります。デアサートのタイミングは通常と同じため、アサート期間もハーフスピード基準クロックで半クロック分短くなります。

Output Delay のスペックを、Full-speed bus mode(td)と Half-speed bus mode(tdh)の場合に分けました。Half-speed bus mode 時、ADDR、ACE*、CE*、OE*及び BE*のスペックが、その他の信号のものと異なります。

注) GSREQ はスヌープ機能イネーブルのバス要求信号で、TX3927 外部には出力されません。
- 2) 外部バスコントローラの 1 チャンネル以上をハーフスピードモードで使用する場合は、添付の AC スペックを満たすように回路設計する。
- 3) 外部バスコントローラをフルスピードモードでのみ使用する。

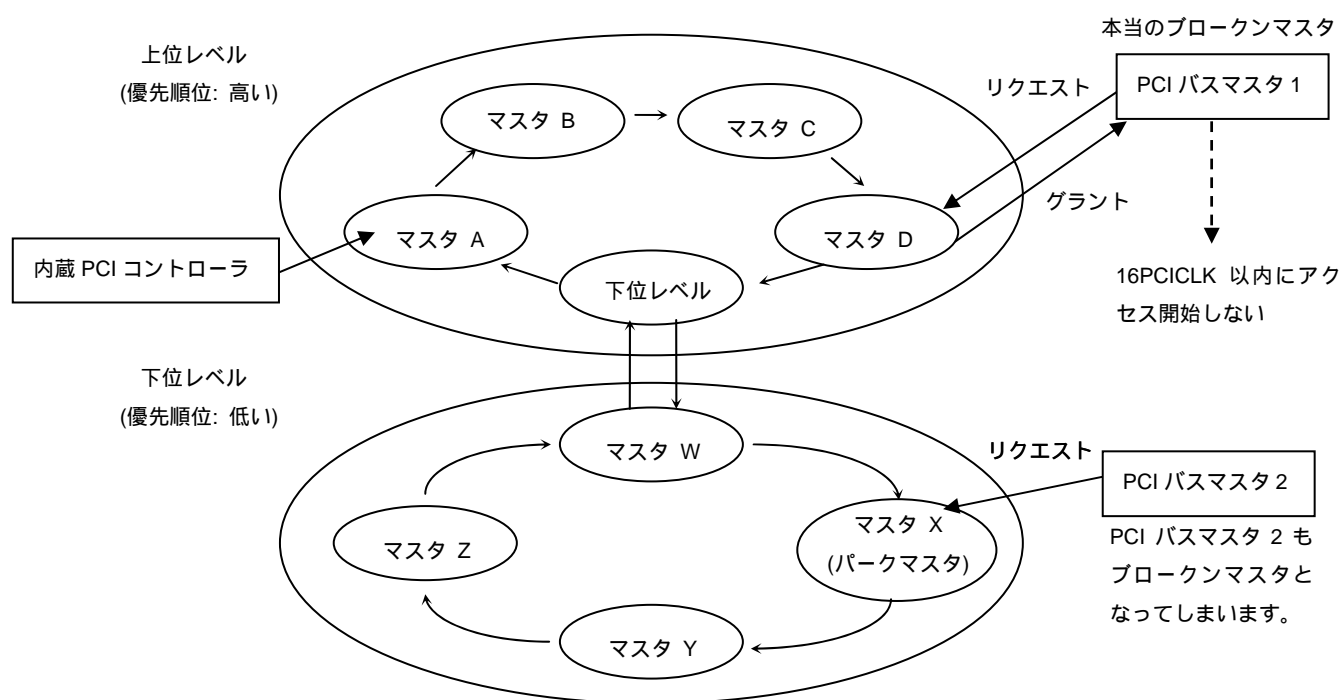
PCI アービタの状態 (現象発生時の例)

PCI コントローラのブロークンマスタ機能を使用すると、故障していないマスタを誤って故障と判断することがあります。

この機能で、あるバスマスタが本当に故障してブロークンマスタとして検出されたときに、他の故障していないマスタも同時にブロークンマスタとして検出されてしまうことがあります。

- (1) ブロークンマスタ検出機能が有効になっている。(BMCEN=1)
ブロークンマスタ検出機能は PCI バスアービタ / パークマスタコントロールレジスタ (PBAPMC) の BMCEN ビットで有功/無効の設定がされます。初期値は 0 で無効です。
- (2) 内蔵 PCI バスアービタの上位レベルおよび下位レベルにマスタが割りつけられている。
アービタへのバスマスタの割り付けはリクエストトレースレジスタ (REQ_TRACE) で指定します。
- (3) 上位レベルに接続されたマスタがブロークンマスタとして検出されたときに、下位レベルに接続されたマスタがリクエストを出し、かつそのマスタに対する優先順位が下位レベルの中で最も高い。(リセット直後のマスタ W、或いは下位レベルの中で最後にバス権を獲得したマスタ (パークマスタ))
